# **АТЛАС ДЕФЕКТОВ СВАРНЫХ СОЕДИНЕНИЙ И ОСНОВНОГО МЕТАЛЛА**

К17 Атлас дефектов сварных соединений и основного металла: учебное пособие / Н.П. Калиниченко, М.А. Васильева, А.Ю. Радостев; Томский политехнический университет. – Томск: Изд-во Томского политехнического университета, 2011. – 71 с.

Атлас дефектов сварных соединений и основного металла включает варианты графического представления дефектов сварных соединений, фотографии и микроструктуры дефектов основного металла. Приведена информация о причинах образования дефектов, путях их предотвращения и способах устранения. Данная работа развивает раздел «Дефекты поверхности основного металла» РД 03-606-03.

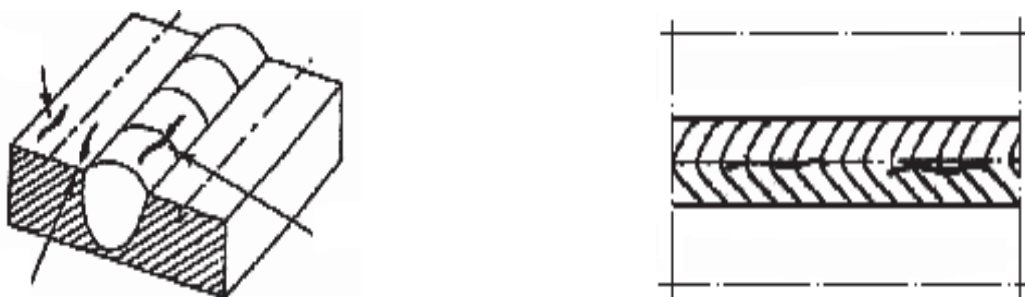
**Продольная трещина сварного соединения.** Продольная трещина – трещина сварного соединения, ориентированная вдоль оси сварного шва.

*Рис. 1.1. Схематичное изображение продольной трещины сварного соединения*

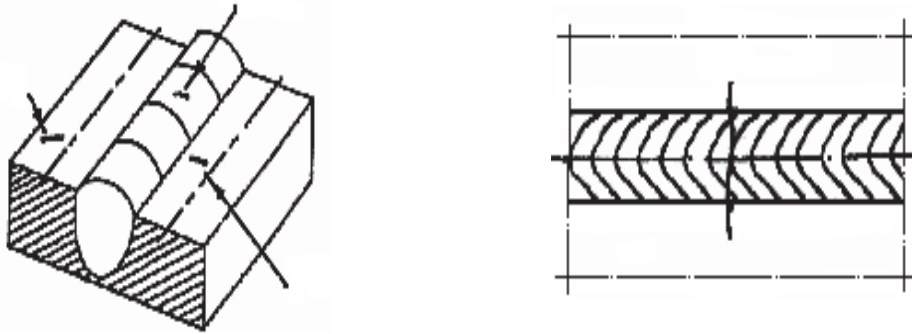
**Поперечная трещина сварного соединения.** Поперечная трещина – трещина сварного соединения, ориентированная поперек оси сварного шва. Она может возникать в шве, зоне термического влияния, зоне сплавления.

Рис. 1.2. Схематическое изображение поперечной трещины сварного соединения

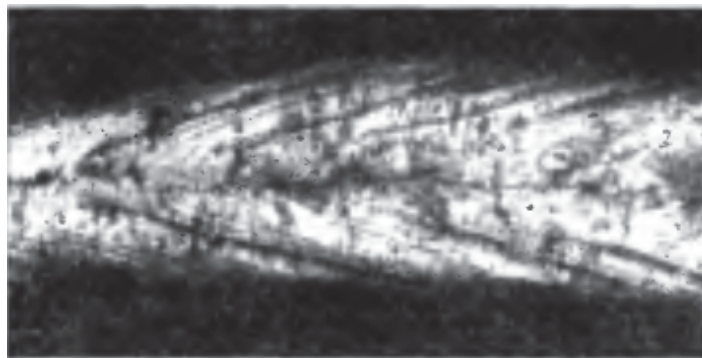
Рис. 1.3. Продольные и поперечные трещины

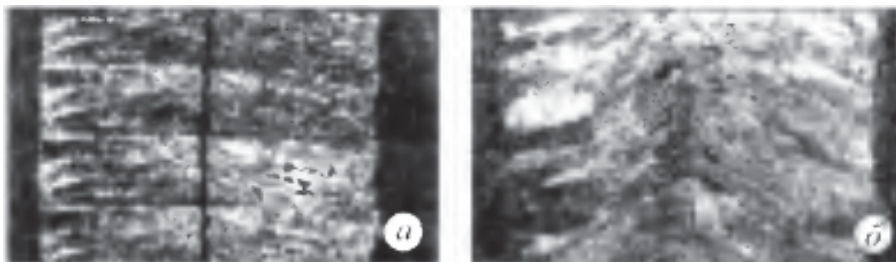
Рис. 1.4. Расположение трещин по сечению шва при электрошлаковой сварке:  
а — по оси шва; б — между ветвями столбчатых кристаллов

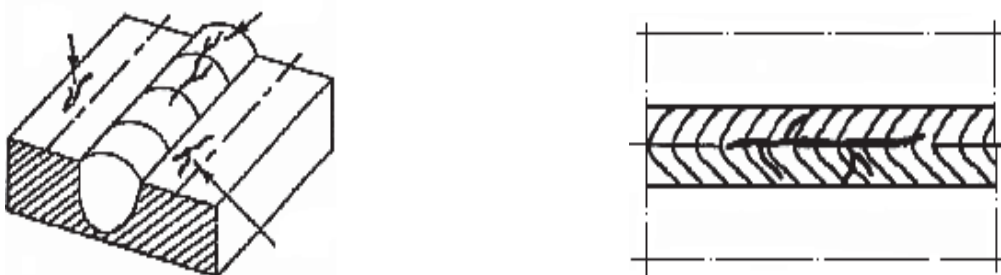
**Разветвленная трещина сварного соединения.** Разветвленная трещина — трещина сварного соединения, имеющая ответвления в различных направлениях или группа соединенных трещин, отходящих от одной общей трещины.

Рис. 1.5. Схематическое изображение разветвленной трещины сварного соединения

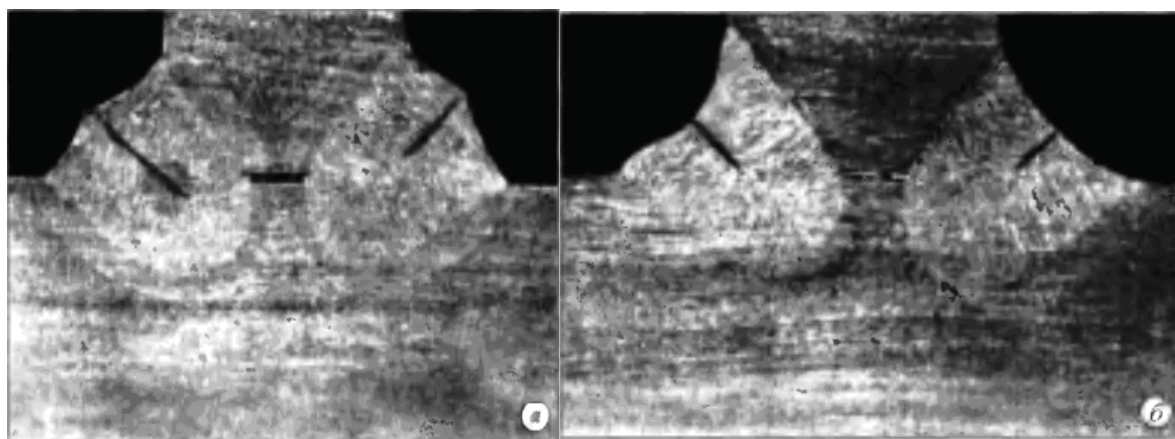
Рис. 1.7. Расположение трещин по сечению шва (дуговая сварка):

а – трещины, не выходящие на поверхность; б – трещины, выходящие на поверхность шва

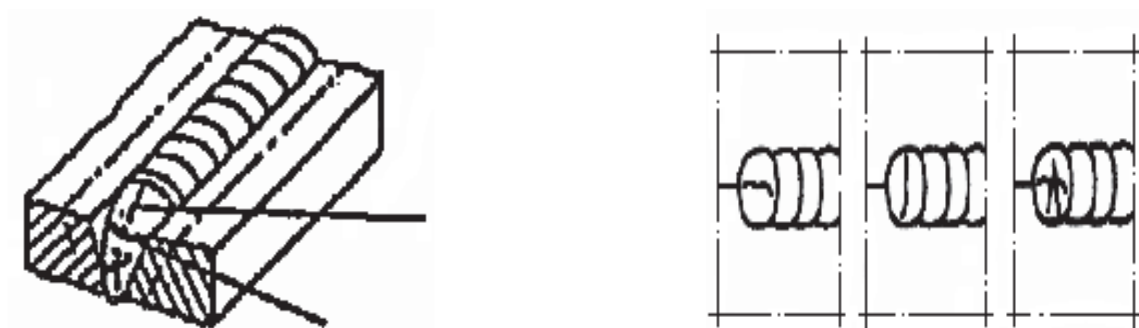
**Кратерная трещина** – трещина (продольная, поперечная, разветвленная) в кратере валика (слоя) сварного шва.

Рис. 1.8. Схематичное изображение кратерной трещины сварного соединения

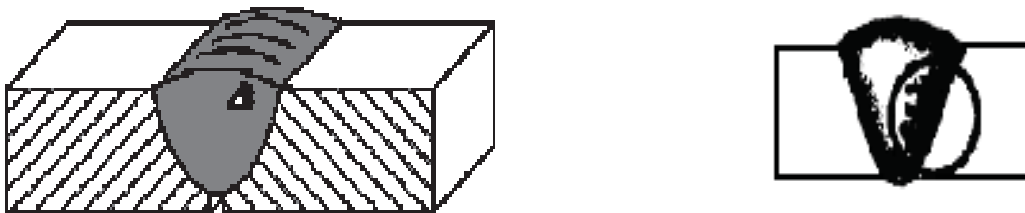
Рис. 1.9. Схематичное изображение шлакового включения сварного соединения

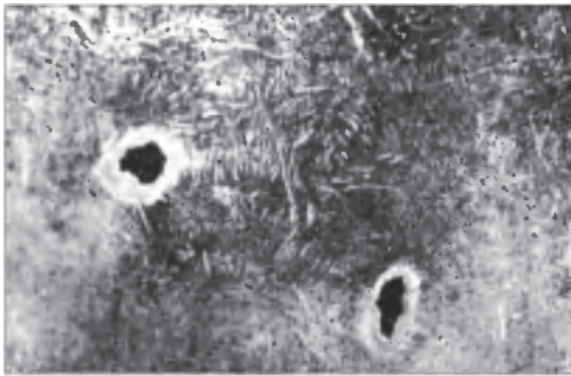
*Рис. 1.15. Металлические включения: куски электрода в сварном шве (макроструктура)*

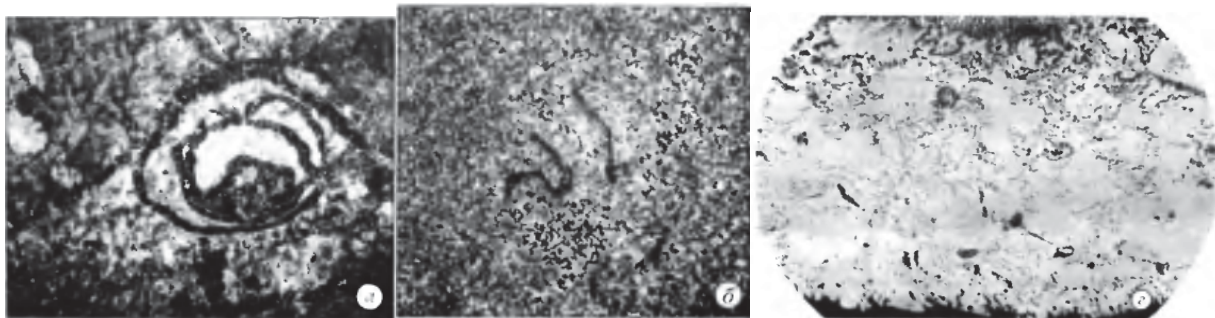
*Рис. 1.18. Частицы короны (никелевый сплав) в форме:  
а – улитки, x50; б – запятой, x20; в – одиночных участков, литое состояние, x300.  
Макро и микроструктуры*

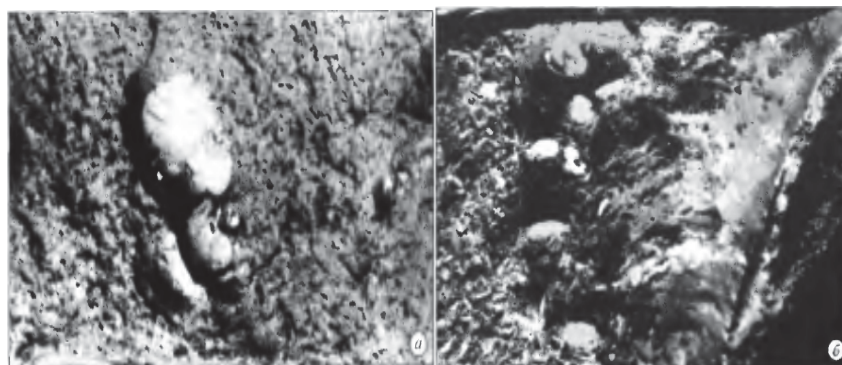
**Флокены** – внутренние междендритные локальные участки в сварном шве с повышенным содержанием водорода, обуславливающие повышенную хрупкость разрушения в этих участках.

*Рис. 1.19. Флокены (сталь):  
а – единичный; б – скопление (изломы)*

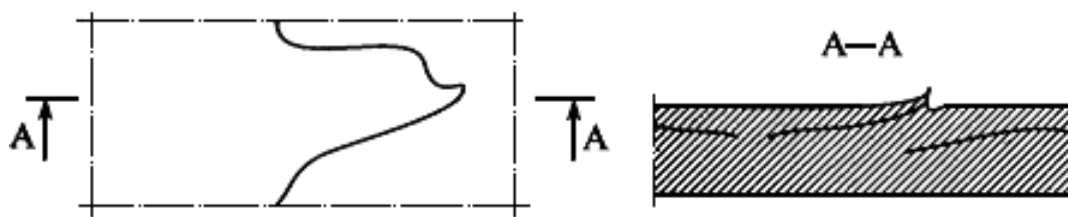
**Отслоение** — дефект в виде нарушения сплошности сплавления наплавленного металла с основным металлом.

Рис. 1.29. Схематическое изображение отслоения

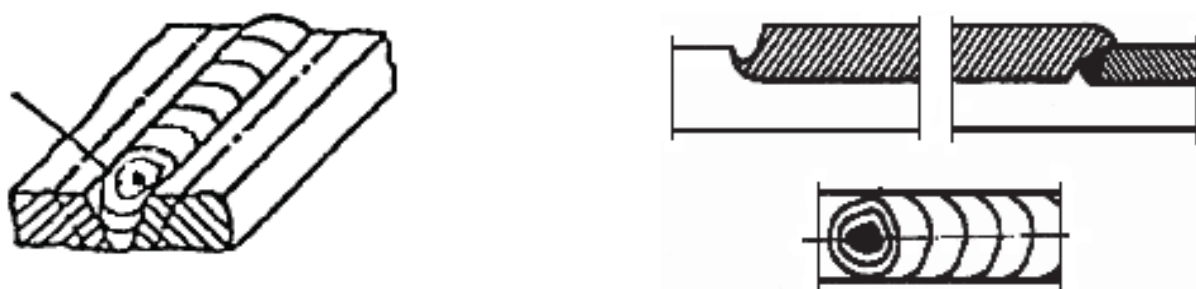
Рис. 1.30. Схематическое изображение поры сварного соединения

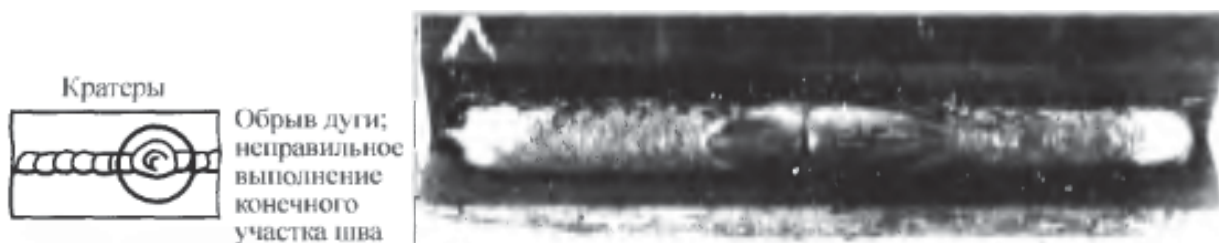
**Кратер.** Усадочная раковина сварного шва — дефект в виде полости или впадины, образовавшийся при усадке расплавленного металла при затвердевании (располагается, как правило, в местах обрыва дуги или окончания сварки).

Рис. 1.31. Кратеры:

*а* — схематическое изображение кратера; *б* — кратерная трещина в сварном шве (внешний вид)

Причина образования дефекта — нарушение техники сварки.

Кратеры являются концентраторами напряжений, сопровождаются усадкой и трещинами усадочного происхождения. Способ исправления дефекта — удаление дефектного участка и заварка. При автоматической сварке используют технологические планки для вывода кратера или плавное отключение тока.

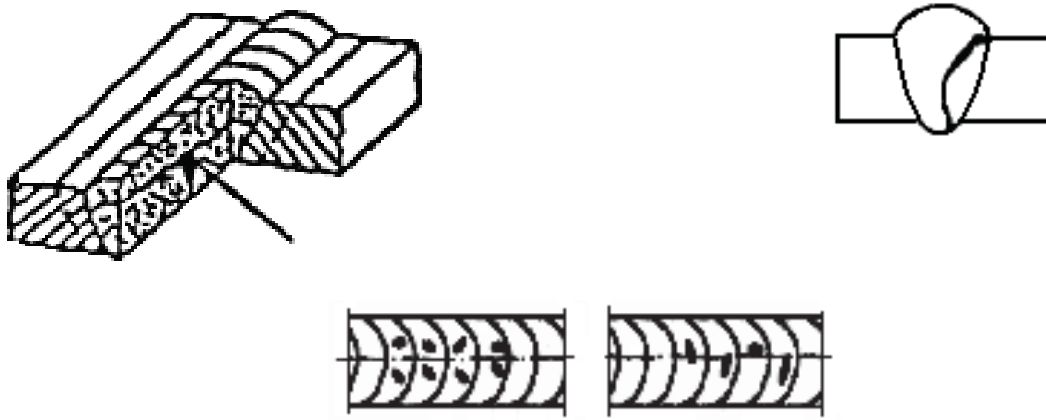
**Свищ в сварном шве** — дефект в виде воронкообразного или трубчатого углубления в сварном шве.

*Рис. 1.32. Схематичное изображение свища сварного соединения*

Дефект сопровождается поры и трещины, выходящие на поверхность, наиболее часто возникает при сварке в углекислом газе. Способ исправления дефекта – подварка с разделкой.

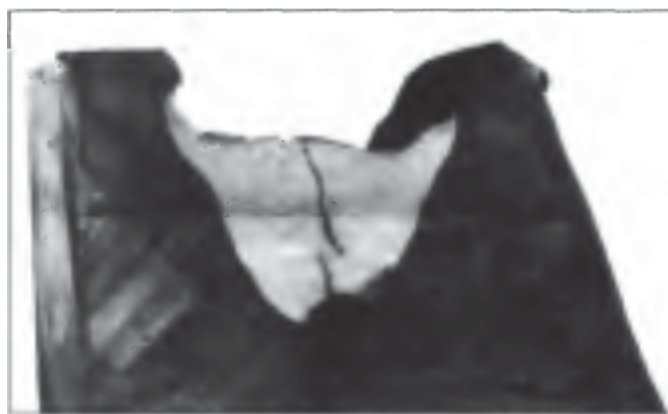
*Рис. 1.39. Поперечное сечение шва с подрезом и продольной трещиной (сталь, макроструктура)*

Подрез является концентратором напряжения, возникает при сварке концентрированными источниками в режиме глубокого проплавления, а также при сварке угловых швов. Способ исправления дефекта: при неглубоких подрезах – заглаживание дугой, при глубоких – подварка.

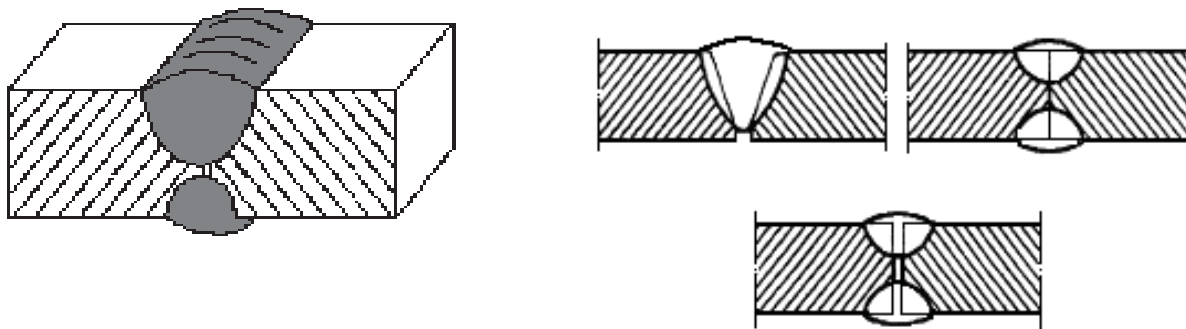
**Непровар.** Неполный провар – дефект в виде несплавления в сварном соединении вследствие неполного расплавления кромок основного металла или поверхностей ранее выполненных валиков сварного шва.

Рис. 1.41. Схематичное изображение непровара сварного соединения

Дефект наиболее характерен при алюминиевых сплавах и под флюсом, является концентратором напряжения. Непровары трудно выявляются в кольцевых швах. Способ исправления дефекта – подварка с удалением корневой части.

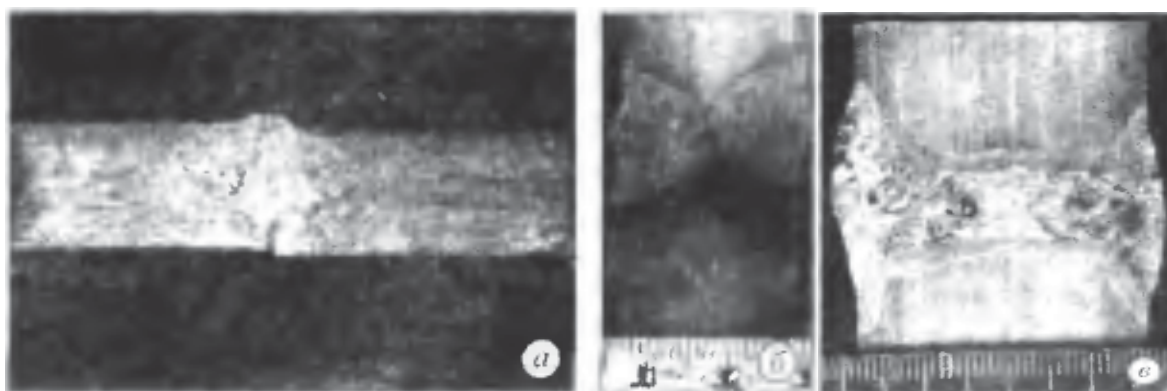
Рис. 1.44. Сварные швы с непроварами (сталь, макроструктуры):  
а – однопроходный; б – двусторонний; в – многослойный

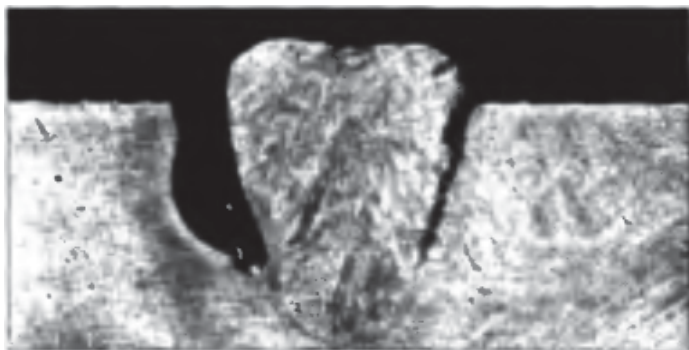
Рис. 1.45. Несплавление

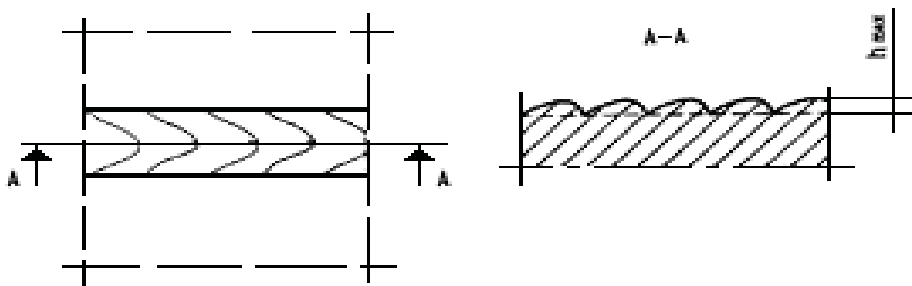
Рис. 1.47. Схематичное изображение чешуйчатости сварного шва

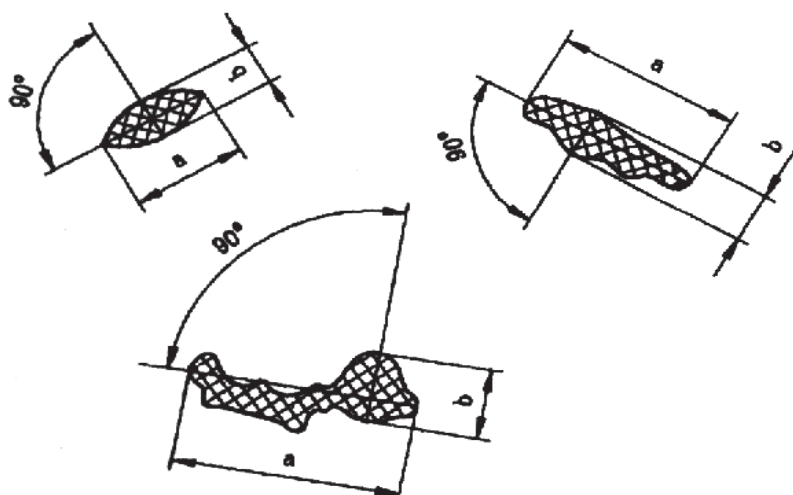
Рис. 1.50. Схематичное изображение максимального размера включения

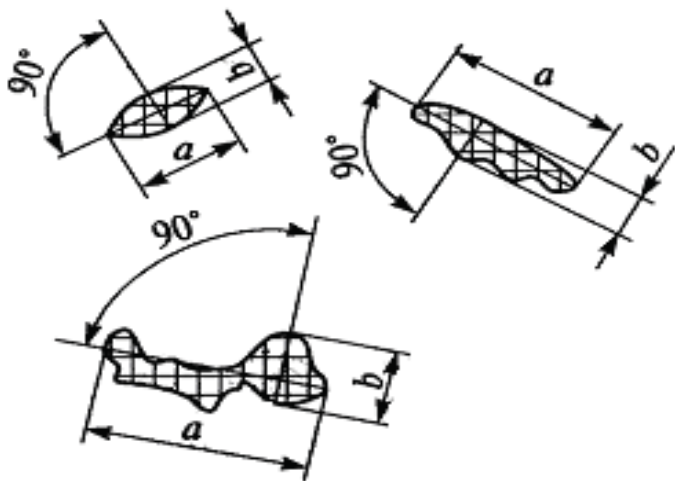
**Максимальная ширина включения** – наибольшее расстояние в между двумя точками внешнего контура включения, измеренное в направлении, перпендикулярном максимальному размеру включения.

*Рис. 1.51. Схематичное изображение максимальной ширины включения*

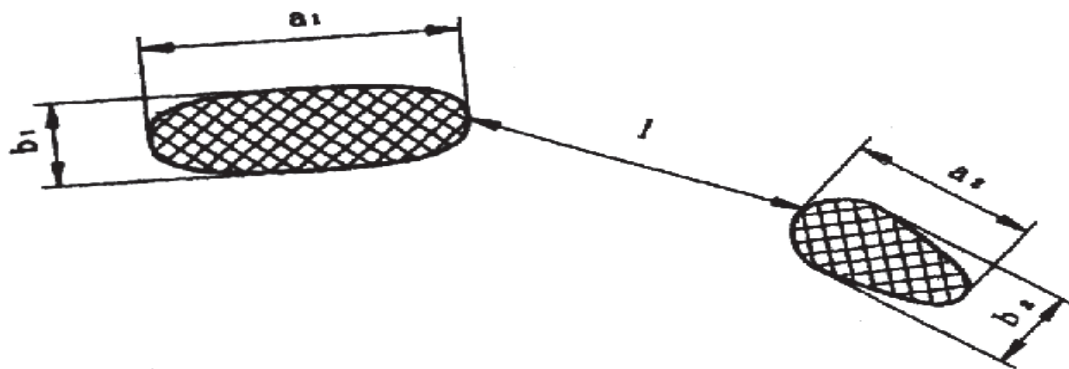
*Рис. 1.52. Схематичное изображение одиночного включения*

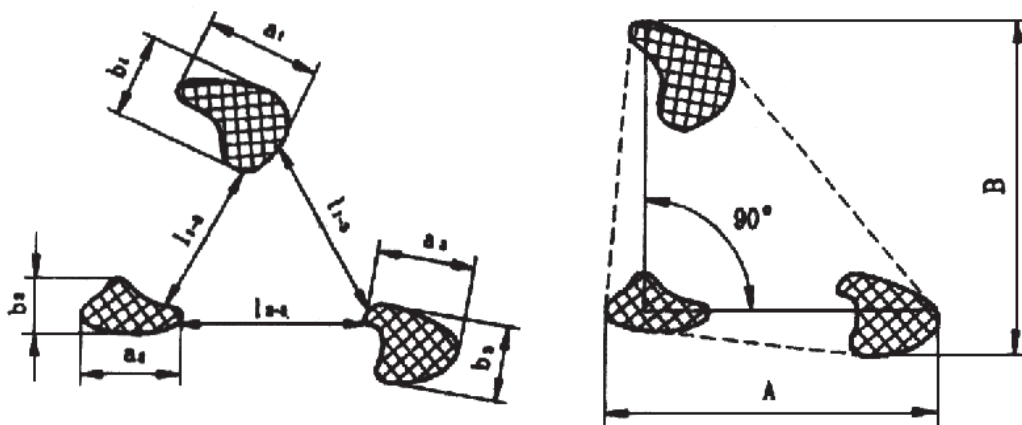
Рис. 1.53. Схематичное изображение скопления включений

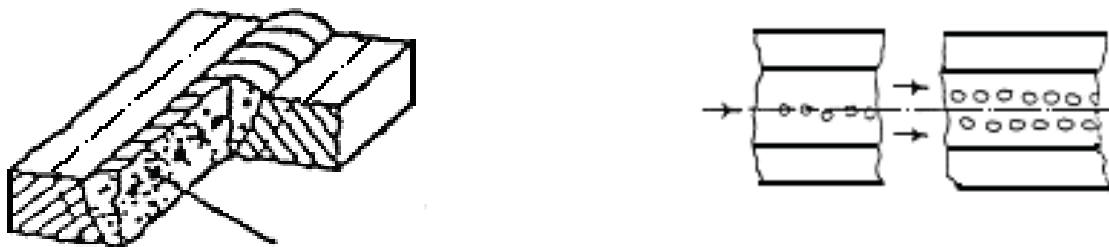
Рис. 1.54. Схематичное изображение цепочки пор

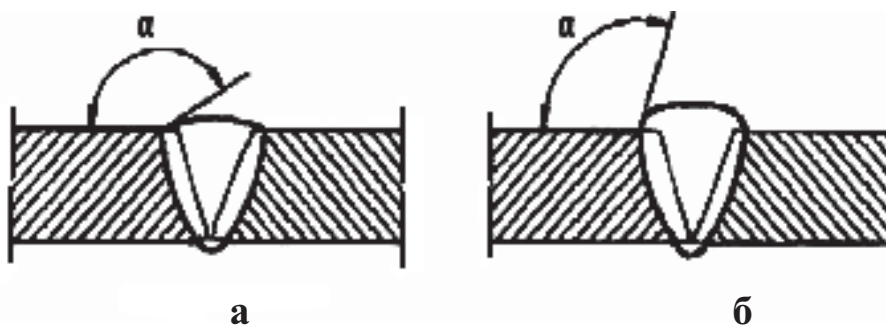
Рис. 1.63. Схематичное изображение неправильного профиля сварного шва:  
а – правильный профиль сварного шва; б – неправильный профиль сварного шва

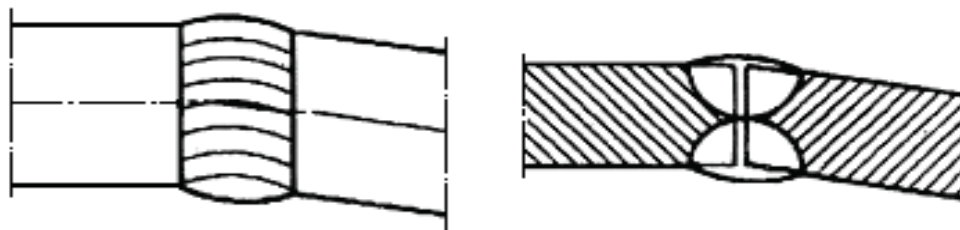
Рис. 1.67. Схематичное изображение перелома осей деталей

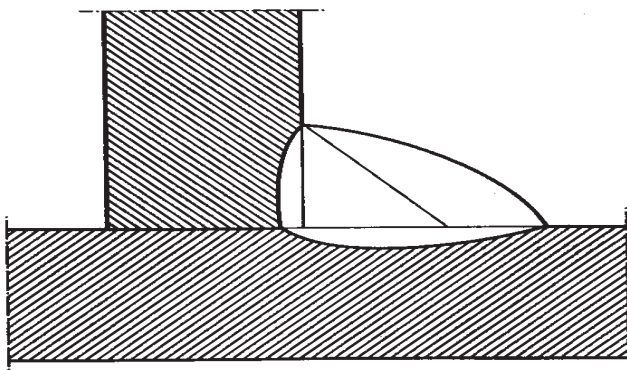
*Рис. 1.71. Схематичное изображение асимметрии углового шва*

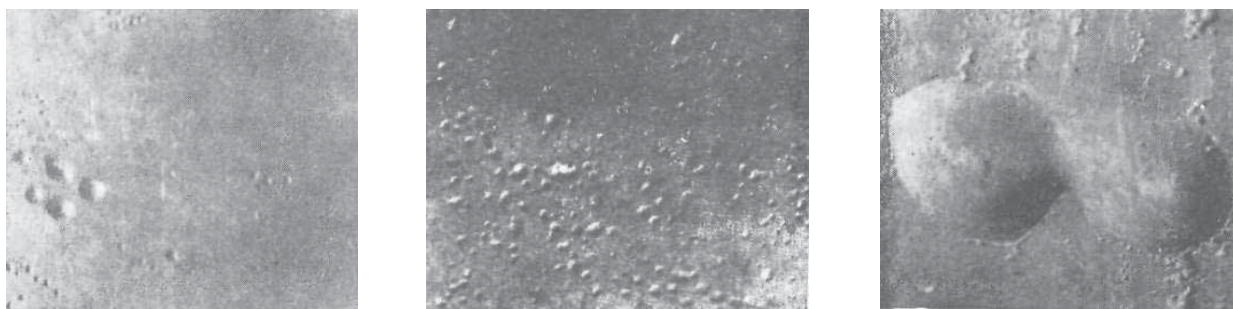
*Рис. 2.1. Отдельные пузыри (вздутия) и скопления пузырей на поверхности*

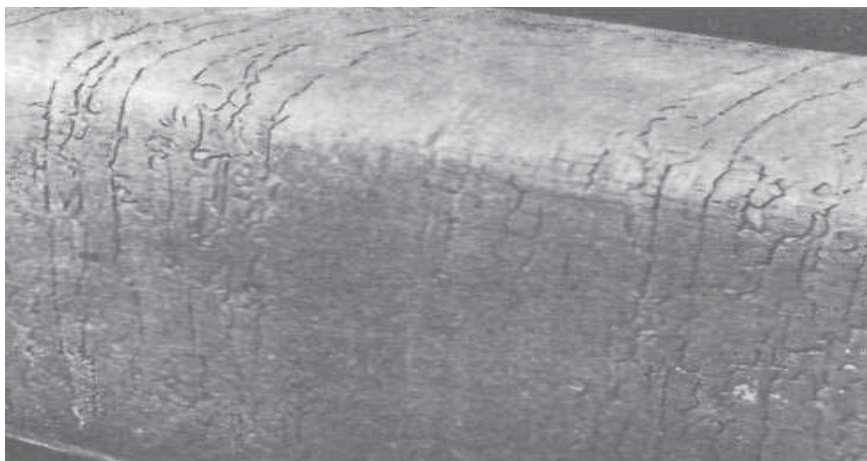
*Рис. 2.6. Внешний вид слитка стали 12X18H10T с заворотами корки на поверхности*

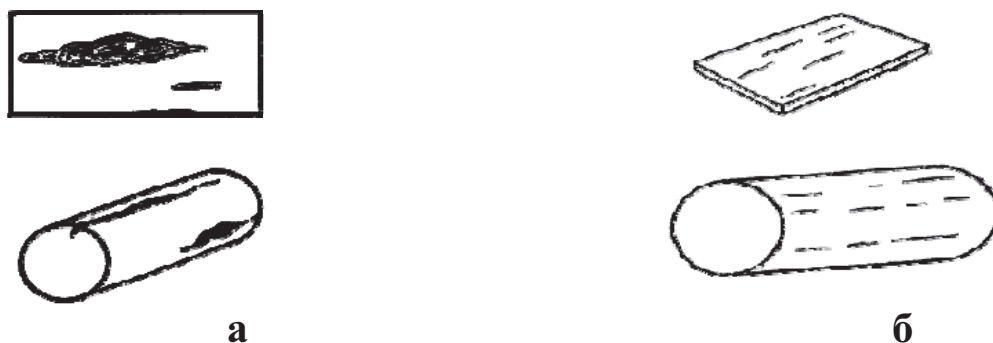
Рис. 2.7. Схематичное изображение дефекта:  
а – загрязнения; б – волосовины

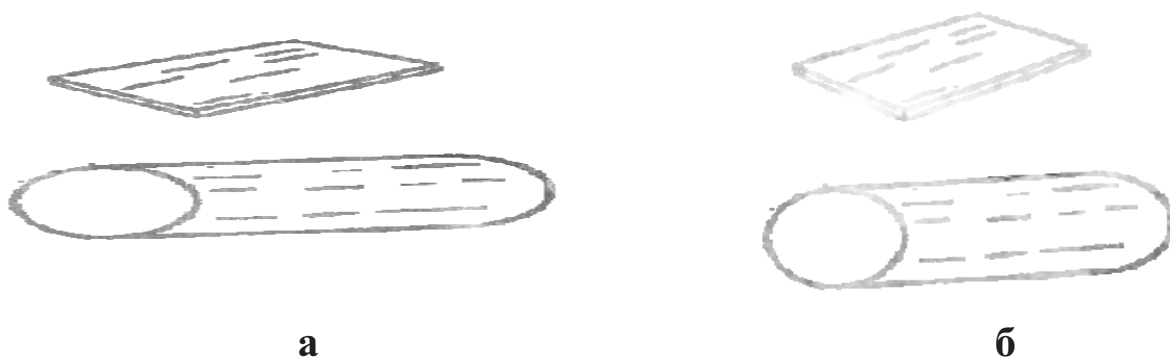
*Рис. 2.8. Внешний вид прутков с грубыми раскатанными загрязнениями:  
а – пруток стали ШХ15; б – блюм стали 45*

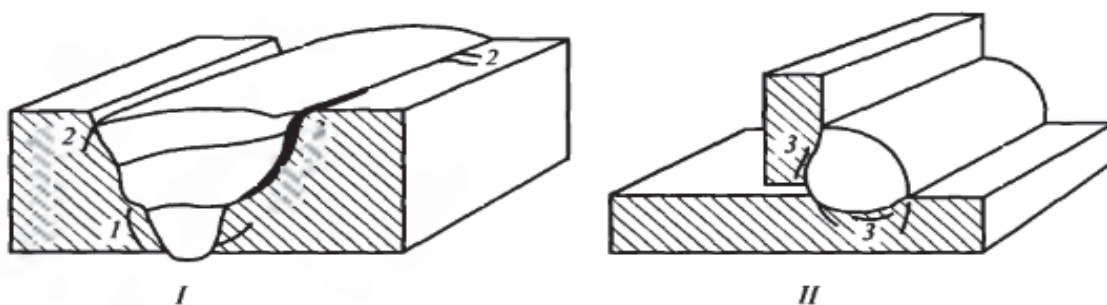
Рис. 2.12. Разновидность холодных трещин в зоне термического влияния:  
I – стыковое соединение; II – угловое соединение; 1 – продольные трещины;  
2 – поперечные трещины (частокол); 3 – отрыв

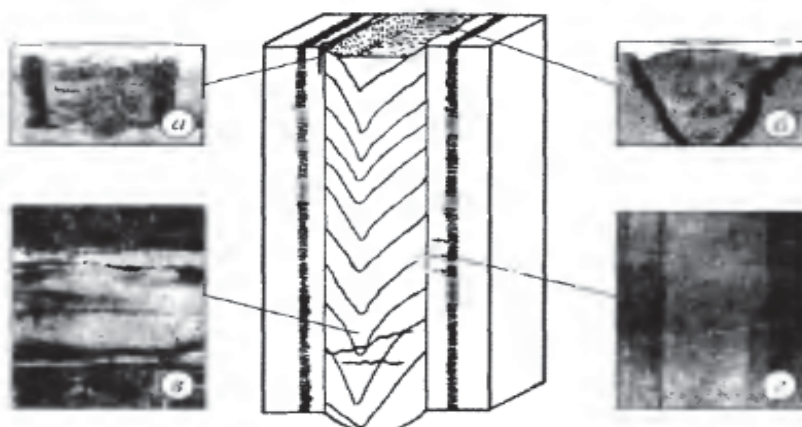
Рис. 2.13. Виды холодных трещин:  
а – продольные околошовные трещины – отколы; б – продольные трещины в зоне сплавления – отрывы; в – поперечные трещины в металле шва; г – поперечные

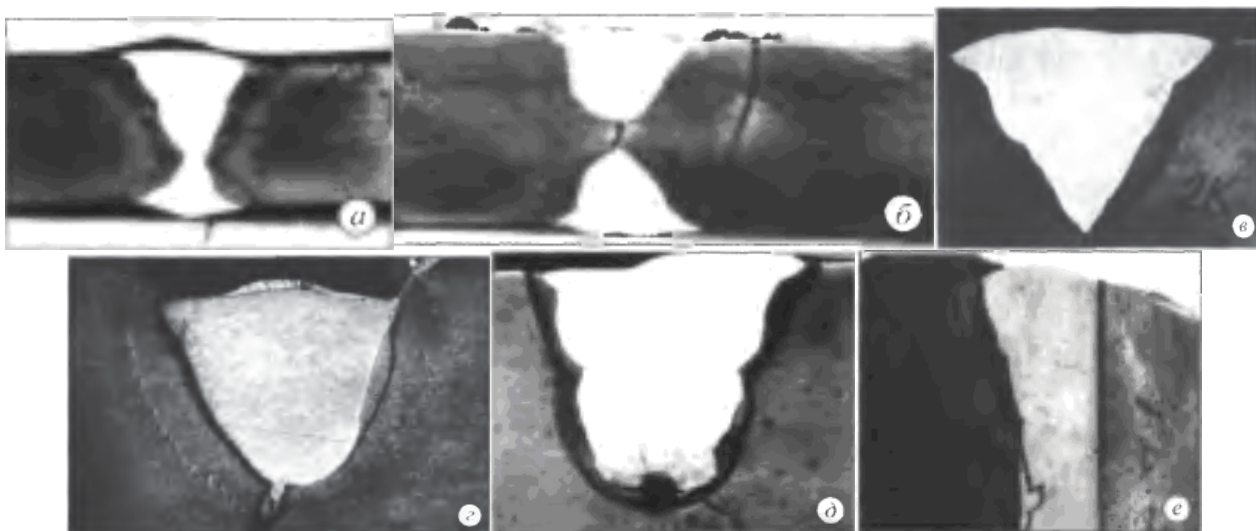
*Рис. 2.14. Холодные трещины в зоне термического влияния (макроструктуры):  
 а, б – продольные, поверхностные, параллельные зоне сплавления, отколы;  
 в – продольные, поверхностные и внутренние, идущие от зоны сплавления – отколы;  
 г – продольные, внутренние корневые – отколы; д – продольные,  
 внутренние подваликовые – отрывы; е – продольные, поверхностные и внутренние – отрывы*

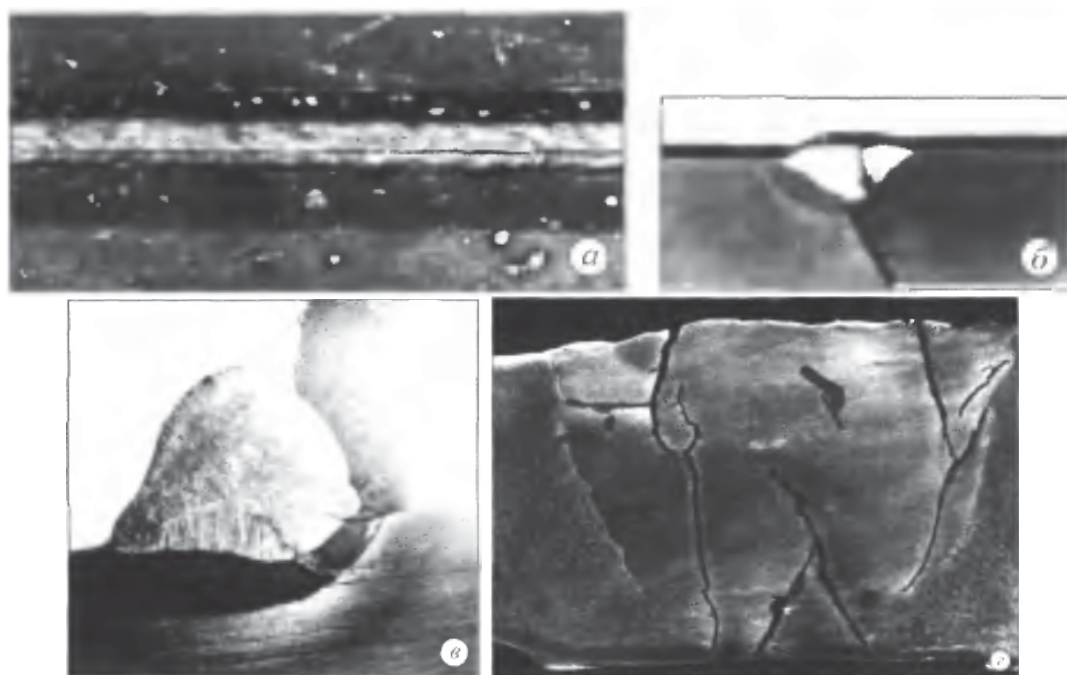
*Рис. 2.15. Холодные трещины в металле шва:  
 а – продольная, выходящая наружу, внешний вид; б – продольная, выходящая наружу,  
 макроструктура; в – отрыв и продольная внутренняя, макроструктура;  
 г – продольные и поперечные, внутренние и выходящие наружу, темплет*

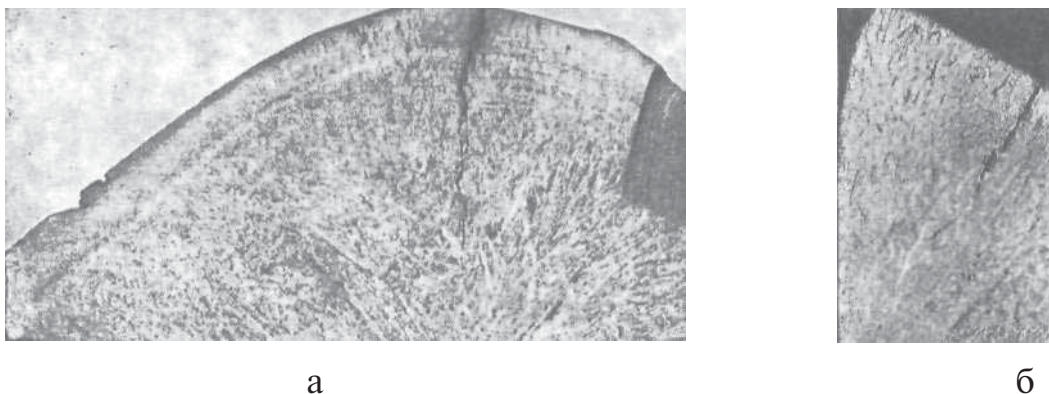
*Рис. 2.17. Продольная угловая трещина в поперечном макрошлифе слитка стали 20: а – травление в 50 %-м растворе соляной кислоты; б – травление в реактиве Обергоффера*

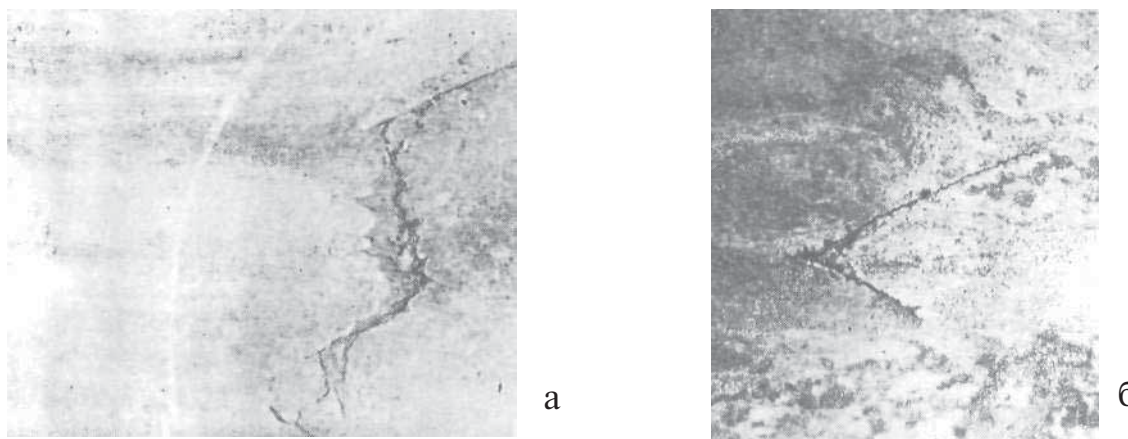
*Рис. 2.18. Внешний вид раскатанных горячих трещин на прутках деформированного металла: а – поперечная трещина на блюме из стали 20; б – косая трещина на блюме из стали 20*

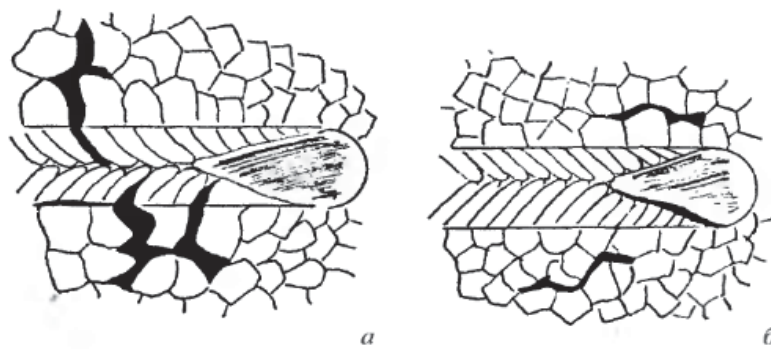
Рис. 2.19. Схематическое изображение горячих трещин в зоне термического влияния:  
а — поперечные; б — продольные

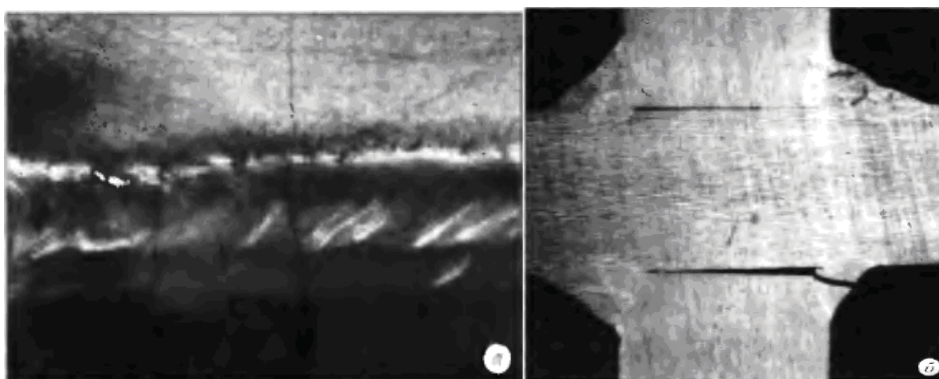
Рис. 2.20. Вид крестовой пробы, предназначенной для оценки склонности сварных швов к образованию горячих трещин:  
а — внешний вид сварного шва с поперечными трещинами;  
б — макроструктура поперечного сечения крестовой пробы (алюминиевый сплав)

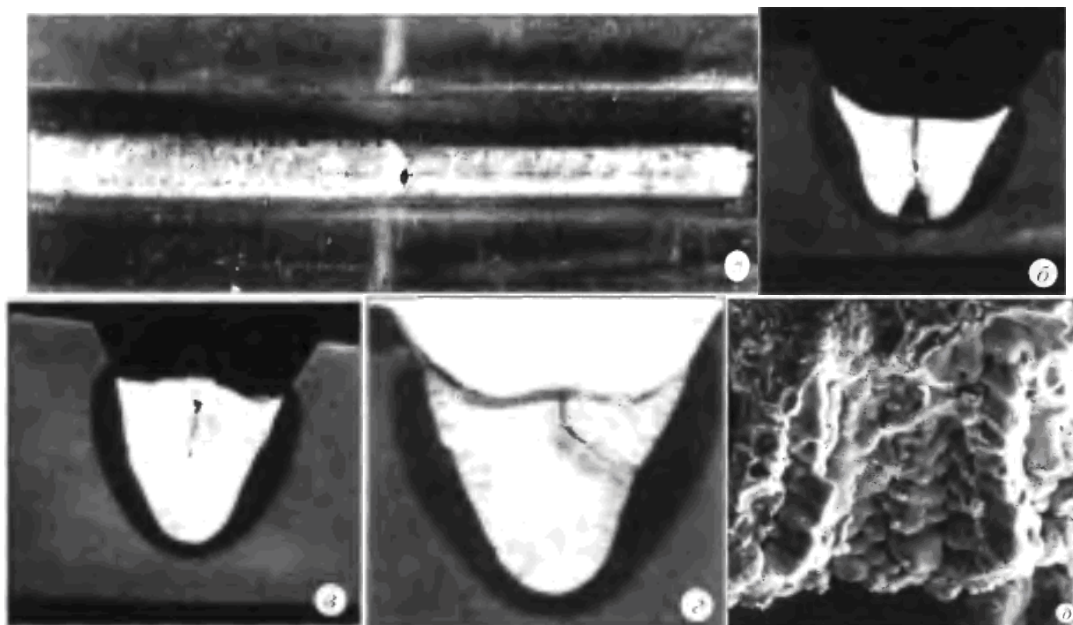
Рис. 2.21. Горячие трещины в металле швов:  
а — внешний вид трещины по оси шва, выходящей наружу; б — макроструктура трещины по оси шва, выходящей наружу; в — макроструктура трещины по оси шва, не выходящей наружу;  
г — макроструктура трещины в межосных плоскостях, выходящей наружу;  
д — микрорельеф разрушения горячих (кристаллизационных) трещин

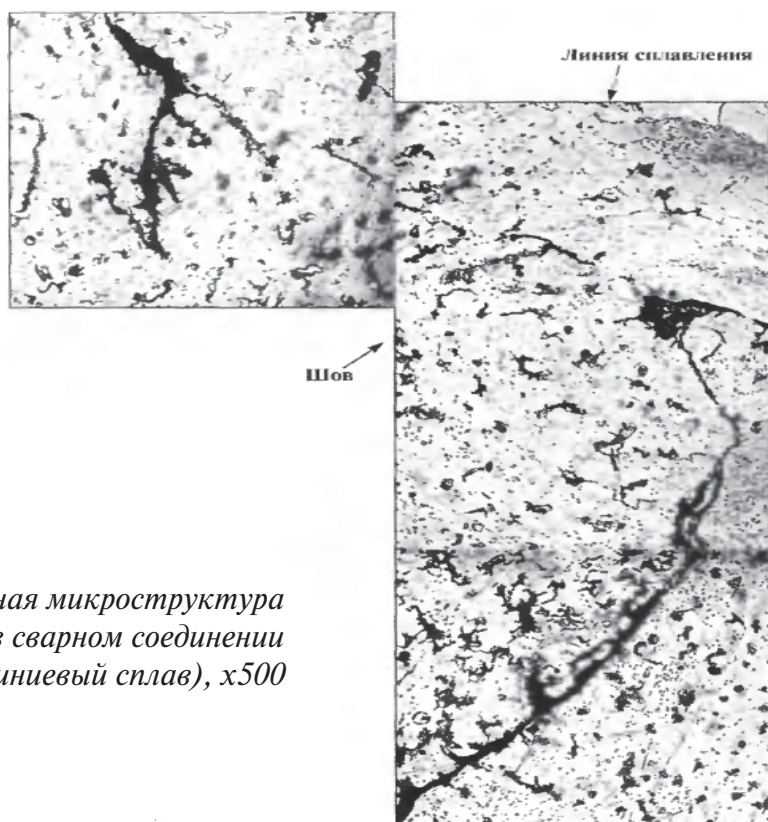
Рис. 2.22. Характерная микроструктура горячей трещины в сварном соединении (алюминиевый сплав), x500

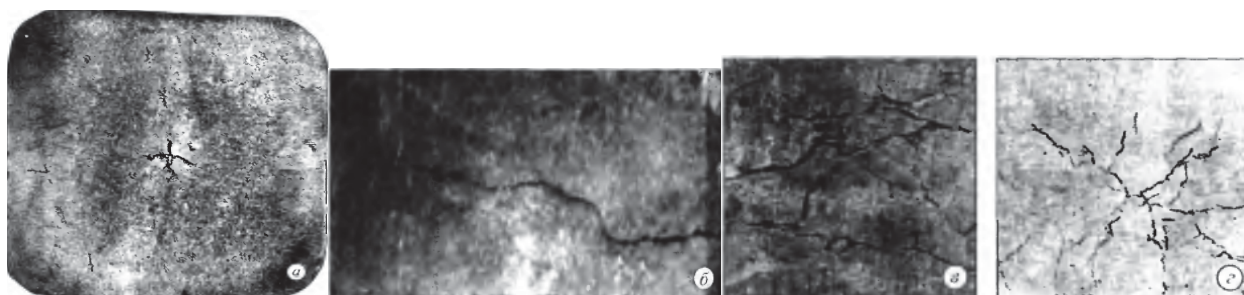
Рис. 2.23. Горячие трещины в отливках (сталь):  
*а* – внутренняя, осевая; *б, в* – поверхностные; *г* – поверхностные паукообразные (звездообразные).  
 Макроструктуры

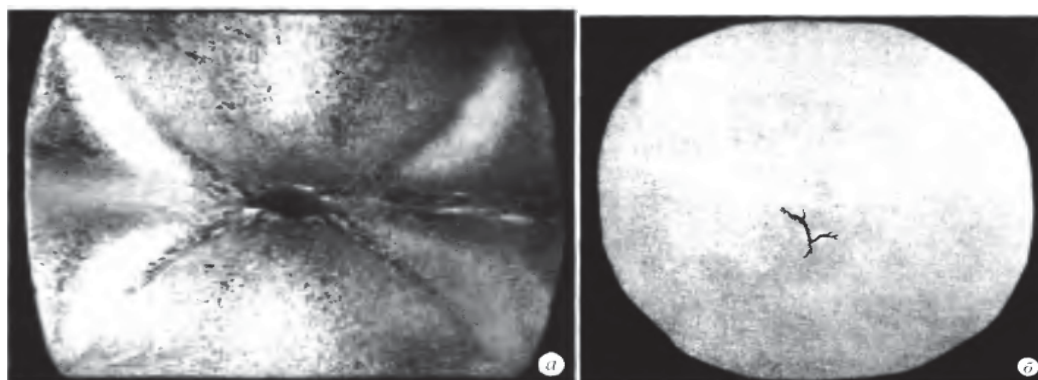
Рис. 2.24. Внутренние горячие трещины в деформированном металле:  
*а* – сечение поковки, алюминиевый сплав; *б* – сечение кованого прутка, сталь. Макроструктуры

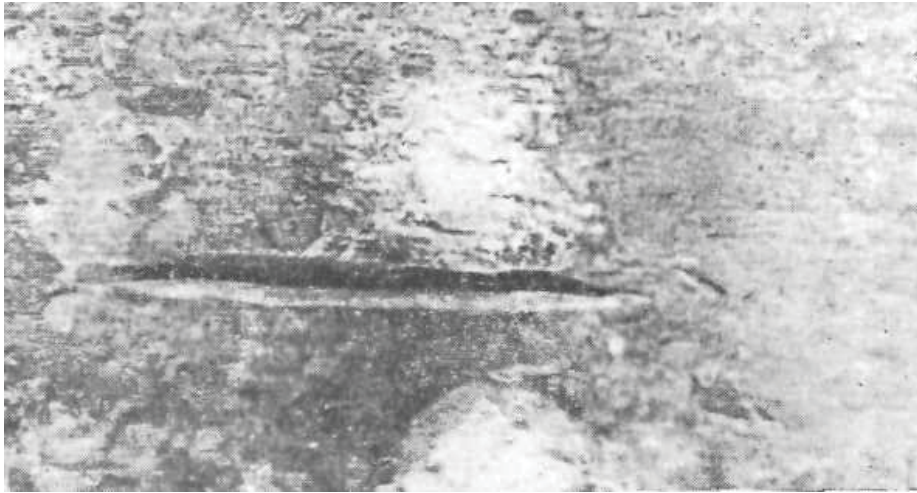
*Рис. 2.25. Внешний вид бляма с дефектом от вдавливания в слиток кернов клещей крана*

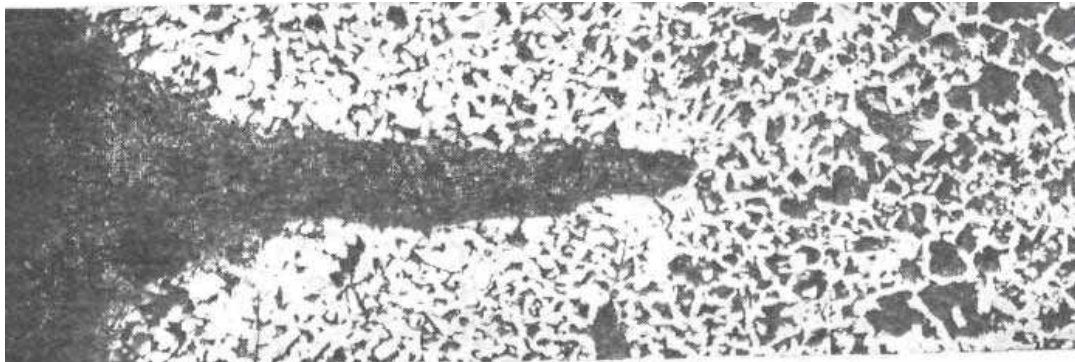
*Рис. 2.26. Микроструктура дефекта от кернов клещей крана, шлиф травлен в 4 %-м спиртовом растворе азотной кислоты*

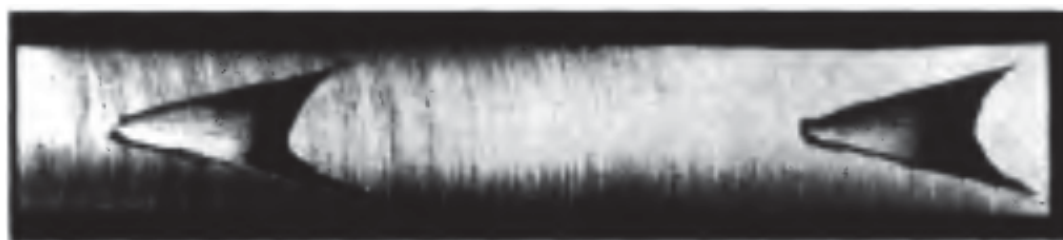
*Рис. 2.30. Надрывы в продольном сечении прутка, алюминиевый сплав, темплет*

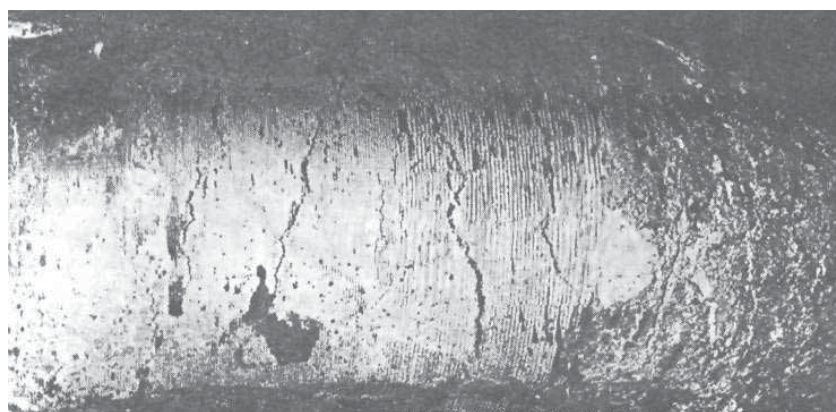
*Рис. 2.33. Слиток сплава 20НГ с грубыми рванинами, образовавшимися при первых ударах молота*

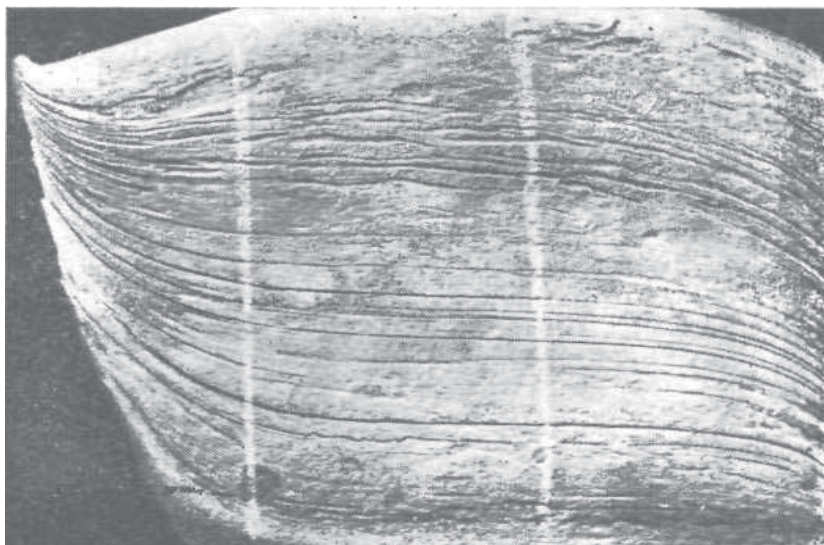
*Рис. 2.45. Морщины на поверхности заготовки*

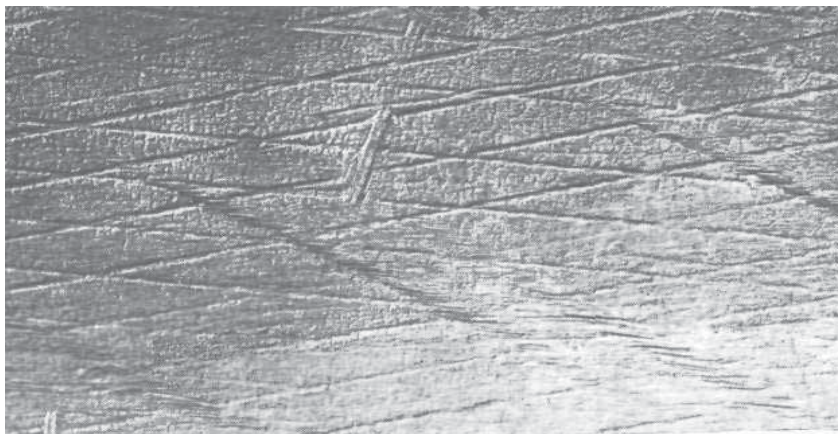
*Рис. 2.52. Отпечатки на прутках от насечки в виде сетки на прокатных валках*

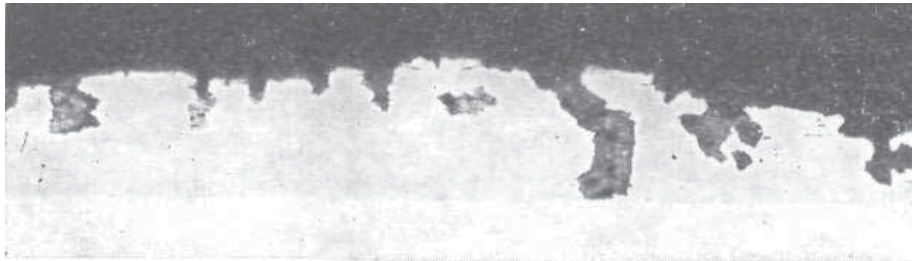
*Рис. 2.61. Микрошлиф прутка с вдавленной окалиной*

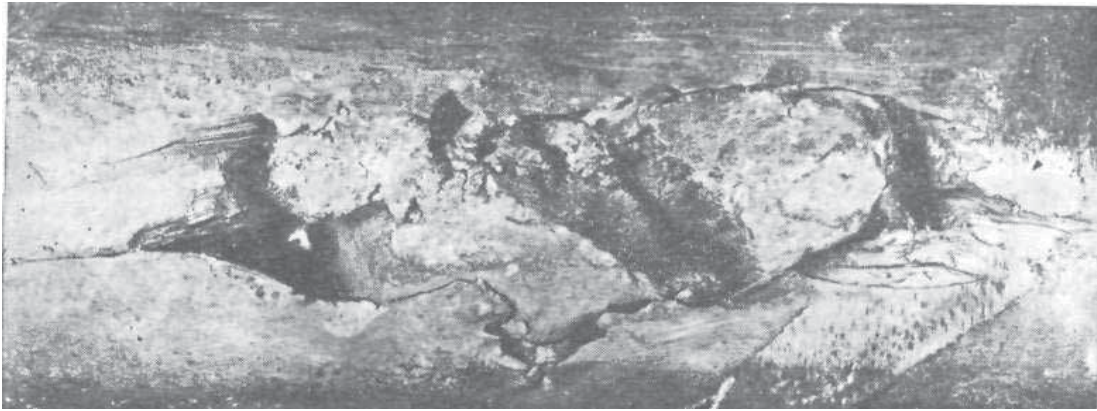
*Рис. 2.62. Пруток стали 40ХНМАШ с вкатанным инородным куском металла*

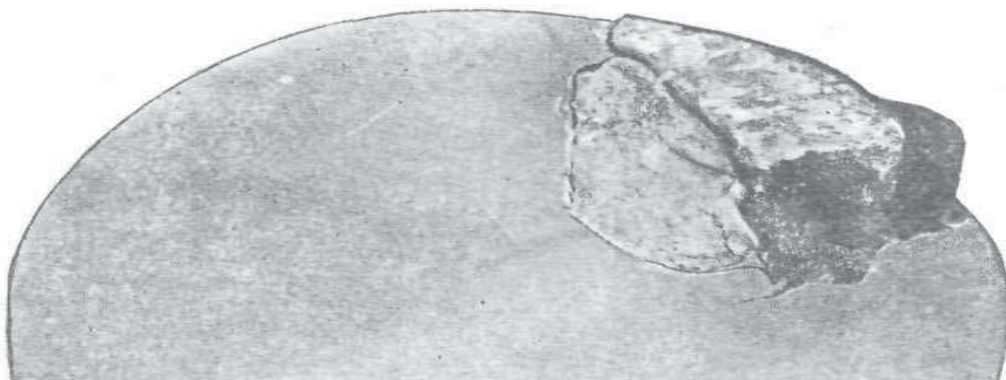
*Рис. 2.63. Макрошлиф прутка, показанного на рис. 2.62*

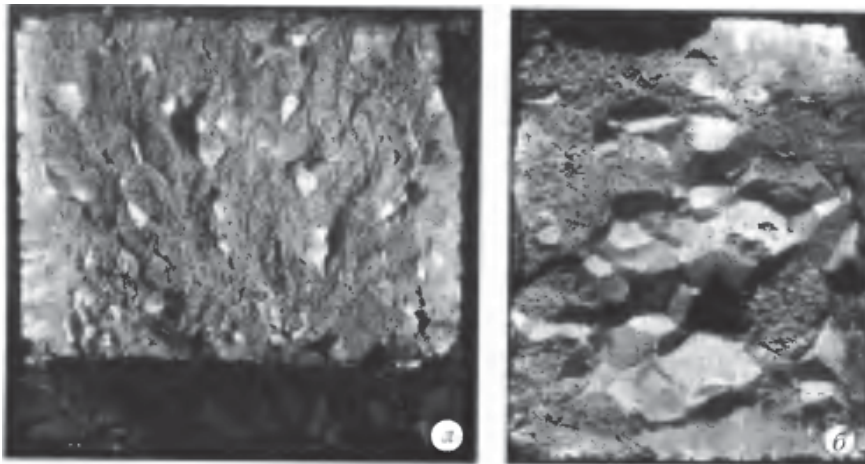
*Рис. 2.68. Камневидный излом: по всему сечению проката мелкие камневидные зерна (а) и крупные камневидные зерна (б)*

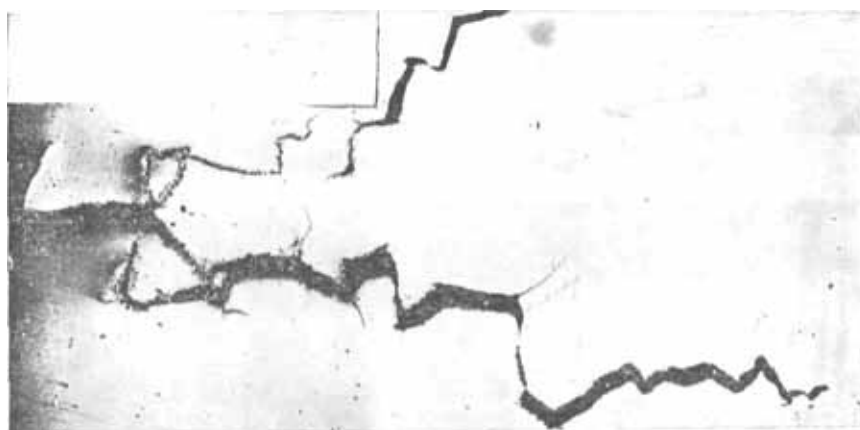
*Рис. 2.71. Микрошлиф сплава ХН68ВКТЮ с шлифовочной трещиной*

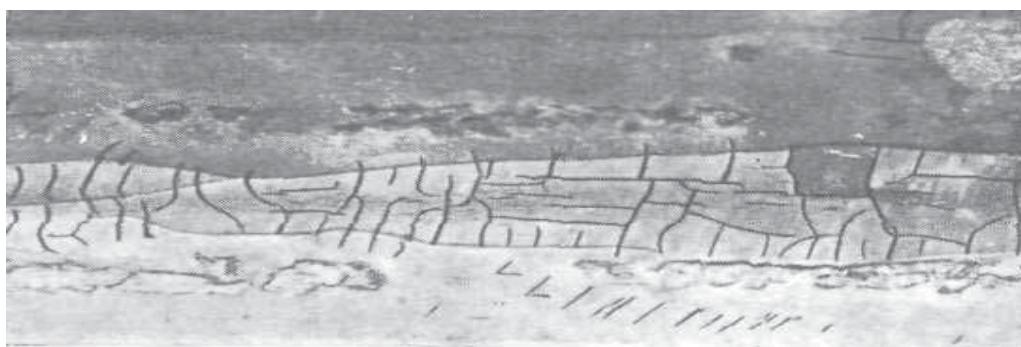
*Рис. 2.73. Внешний вид прутка с травильными трещинами*
