# **АТЛАС ДЕФЕКТОВ СВАРНЫХ СОЕДИНЕНИЙ И ОСНОВНОГО МЕТАЛЛА**

К17 Атлас дефектов сварных соединений и основного металла: учебное пособие / Н.П. Калиниченко, М.А. Васильева, А.Ю. Радостев; Томский политехнический университет. – Томск: Изд-во Томского политехнического университета, 2011. – 71 с.

Атлас дефектов сварных соединений и основного металла включает варианты графического представления дефектов сварных соединений, фотографии и микроструктуры дефектов основного металла. Приведена информация о причинах образования дефектов, путях их предотвращения и способах устранения. Данная работа развивает раздел «Дефекты поверхности основного металла» РД 03-606-03.

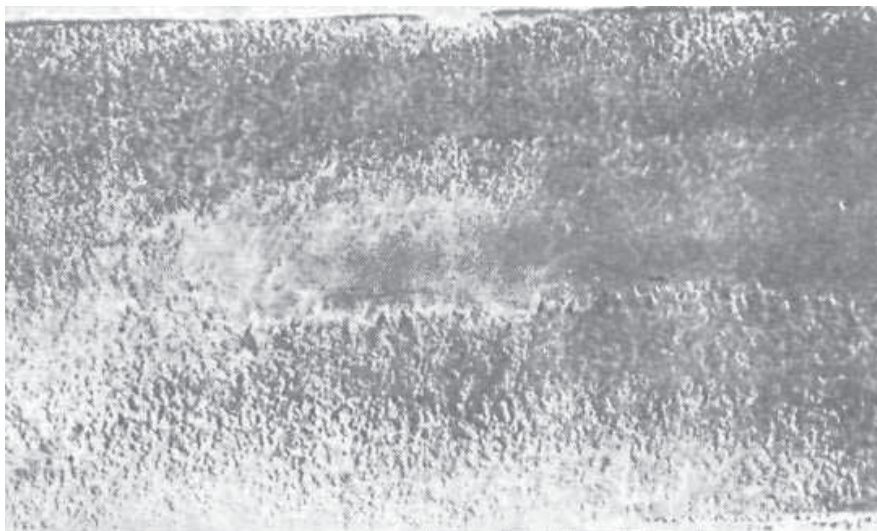
**Перетрав** – местное или общее разъедание поверхности металла при травлении. Дефект изображён на рис. 2.74.

*Рис. 2.74. Внешний вид прутка с перетравленной поверхностью*

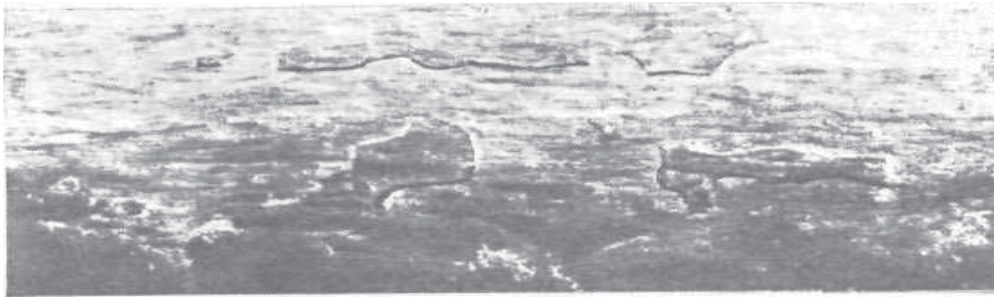
*Рис. 2.76. Внешний вид прутка с остатками окалины*
